# ザ・ヨツヤリポート

第49号

編集・発行  
ヨツヤウレタン株式会社  
東京都新宿区中落合2-11-3  
www.yotsuya.co.jp

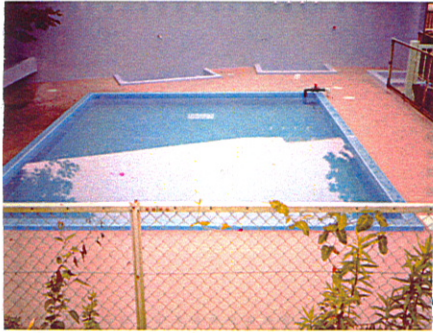
## 入間市の宮寺 保育所プール

当工事はプール内を筒中シート防水の塩ビシートであるサンロイドDNにて機械的固定方法にて行ったものです。プールサイドにはウレタン舗装ノンスリップ仕上を行ったり、フロアシート貼りを

ヨツヤウレタン埼玉支店が受注していた当工事は六月中旬に完成

行ったりの工事であった。施工は熊田実が担当しました。 井上記

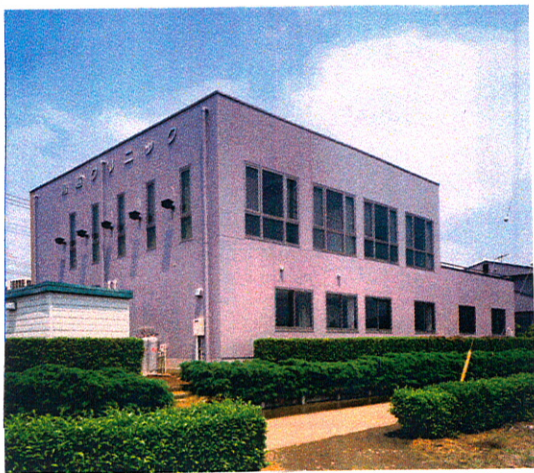
## A L C 構造に防水

東商建設が新築中の土浦市の鳥越クリニック工事で、ヨツヤウレタンは防水工事を施工した。

当建物はA L C構造なので、防水仕様については特段の留意をして設計された。冬季の乾燥確保に注意しつつ工期を立案した。防水は三百六十㎡で、建物部位の利用目的を考慮して、ウレタン通気緩衝防水四、厚、ウレタン密着防水四、厚及びウレタンX-11など安性性の高い防水を選択

採用した工事でした。幸いにも天候に恵まれて建物竣工も工期内に完工出来た為、施工担当は千葉正春でした。 四家記

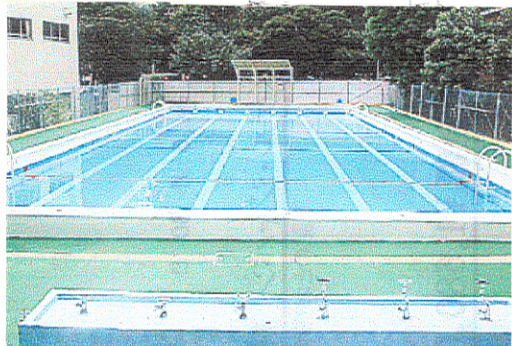
## 西戸山小のプール

ヨツヤウレタンは五月初めに新宿区から表題工事を受注した。当

工事は在来プール躯体部の不具合を修繕した後に、在来塗材を剥し撤去し、新たにプール内参百七拾五㎡にアクリルウレタン塗装を行うものでした。プール

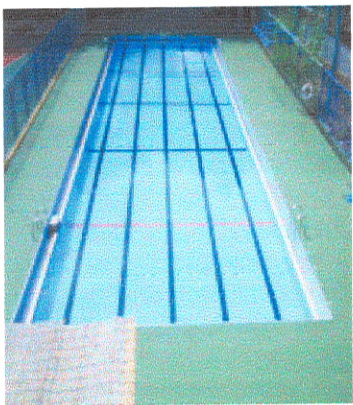
新宿の  
戸塚一小プール

ヨツヤウレタンは五月中旬に戸塚第一小学校のプールサイド床修繕工事を受注し、予定工期で無事に完工した。当工事は校庭からの連続したゴムチップ舗装がなされており、その床の一部に盛上がり等

の不具合部が発生したので、そこを撤去補修の上でウレタンゴム層を形成させノンスリップに仕上を行う工事があつた。施工面積三百十五m<sup>2</sup>のウレタン弾性床工事でありました。施工担当は岩瀬総将でした。 四家誌

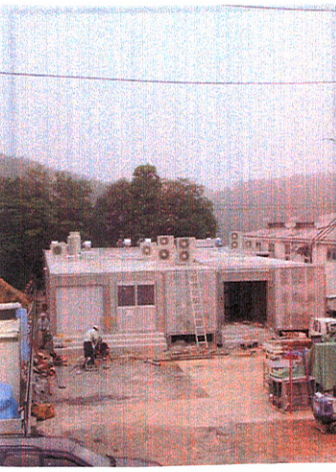
小平の鈴木小で  
プール工事

ヨツヤウレタンは四月に小平市の老舗清水建設工業から、表題プールの改修工事を受注し六月末に完成した。

工事内容はプールサイドは防滑性ビニール床材に改修する四百十m<sup>2</sup>のものと、プール内部を塩ビシートであるサンロイドDNにて四百六m<sup>2</sup>防水施工した工事でした。当プールの

プールサイドは在来がウレタン系塗床であつて傷み出したので今回の改修に至つた次第のこと。梅雨空の下で予定工期内に完成し即学校ではプール開きを行ったとのこと。 当社の担当は熊田実でした。 井上記

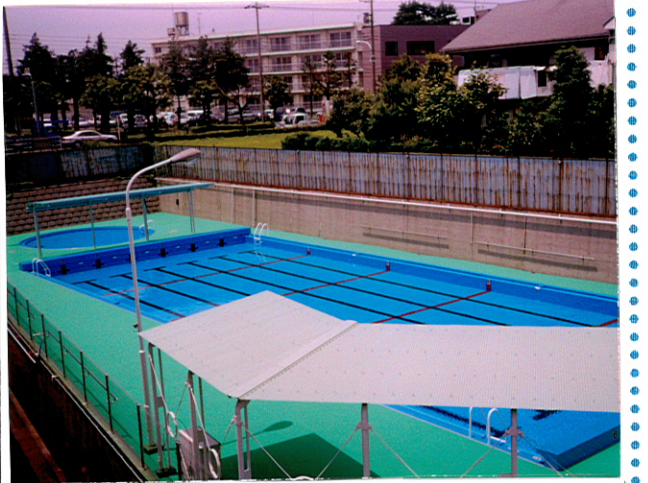
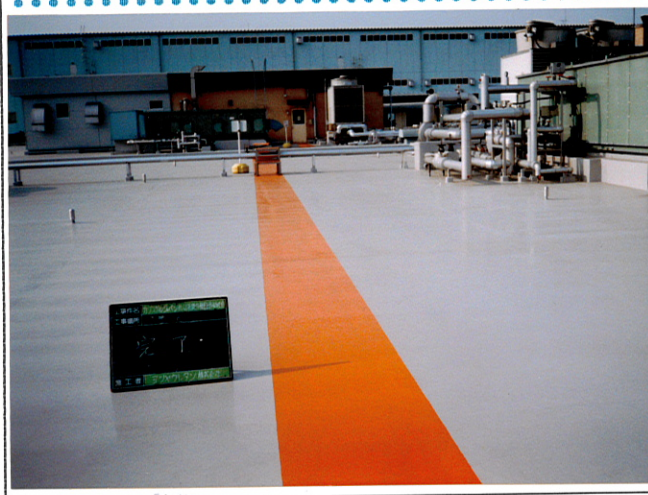
カプスゲルで第二期工事も完成

ヨツヤウレタンは三ヶ月末にカプスゲルジャパン(株)本社工場屋上防水改修工事第二期を受注し、六月中旬に完成できた。第一期が昨年十月に完成後に直ちに調査設計されて、今回の発注に至つたものであつた。今回の施工範囲は前回よりも古い建物であり、古い分傷みも激しい状態であつた。熱アスファルト防水をシンダーコンクリートで押さえた後、伸縮目地を四割樹状に設け、仕上げモルタルを行った後、伸縮目地にアスファルトコ

ンパウンドを流して仕上げを行ったものだった。モルタルが経年で劣化及び土埃が堆積したりの状態だつたので、工事は屋上のクリーン作業から開始し、高圧洗浄処理、モルタル破損部の補修、荒れたモルタル面の樹脂モルタル補修塗り、目地材の撤去処理、その後防水工事を開始した。防水工事の様子は、伸縮目地内にポリエチレンのバック材を挿入しその表面にウレタンをシールして目地部を被覆するようにガラスクロスで補強、最後にウレタン防水は国土交通省のX12防水ロバストコートF130を実施した。下地には五十m<sup>2</sup>毎に脱気筒を設置しシンダーコンクリートやモルタルの水分を排除出来る方法を採用した。屋上に設置されている諸機械のコンクリート基礎部の切り付けや出隅には補強クロス張りを行った後、ロバストコートW130を実施した。屋上の一部には既存補修防水を通気緩衝X11防水のところも有り、その部分は生かした俣に新規ウレタンをニミリ厚に行つて対応した。
