ザ・ヨツヤリポート

編集・発行
ヨツヤウレタン株式会社
東京都新宿区中落合 2-11-3
http://www.yotsuya.co.jp
Tel (03)3954-2611
Fax (03)3954-3841

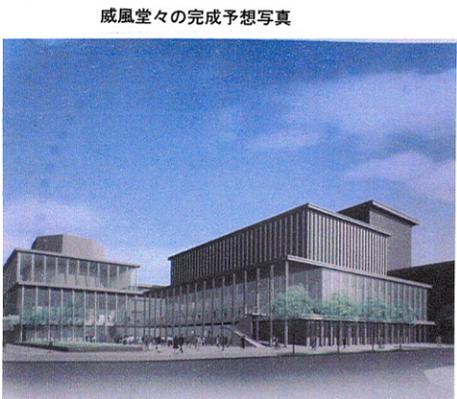
威風堂々の完成予想写真
