YOTSUYA URETHANE CO., LTD

ザ・ヨツヤリポート

武蔵村山市の学習施設を

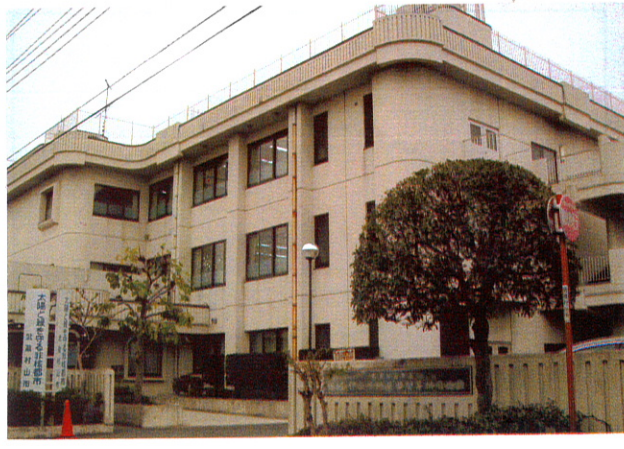
昨年十一月に武蔵村山市から、残堀・伊奈平地区学習等供用施設屋上防水改修工事を受注し、一月二十日に完成した。当工事は在来もウレタン防水で一九八六年に当社が施工した施設だが、経年で劣化してきたので今回もウレタン防水でオーバーレー防水

を実施したものでした。施工仕様は、在来防水で不具合部分は撤去補修の上で、ウレタン面をサンダーで目荒らし処理する。その後で接着プライマーを塗ってから、新規ウレタン防水をニ、厚に被せた工法であった。総面積千二百有余の規模

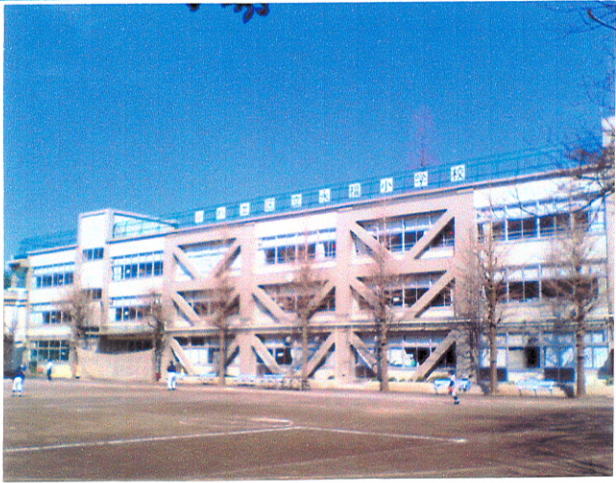
十一月に杉並の老舗である広拓建設から、表題工事を受注し一月末に完成できました。当学校は屋上で第二運動場として利用されていたので六、厚の在来ウレタン弾性舗装防水で

ありました。施工後二十年近くなると立面部のフェンス取り合部や、壁部のクラックなどからの浸水でウレタン舗装面に不具合が生じて来た為、今回のオーバーレー防水が実施された工事であった。改修仕様は既存不具合個所の補修後に、歩行使用のエリアは四、厚のロバストコートSG仕様で改修し、立面部などはロバストコートの

二、五、で施しました。総施工面積は千八百㎡でした。ウレタン舗装工事に先立ち既存フェンスの取替えが先行実施されており、屋上は正に新品同様に綺麗になった工事で、施工するほうも楽しい気分で作業を遂行できた、当社現場代理人四家昭雄が言って居りました。高橋記

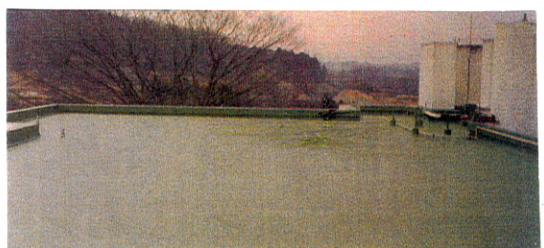
ヨツヤウレタンは十一月末に表題施設の屋上防水工事を受注し一月末に完成した。当保育園屋上はゴムシント露出で行われており、今回は其の表面にウレタン吹付防水の機械固定式工法で断熱材を併用しての仕様であった施工に先立ち下地の膨れ等は徹底的に切開修理して平滑に樹脂モルタル補修してから防水開始した工事であります。屋上の面積的には三百㎡の規模だが、建設費削減の観点から、高橋記

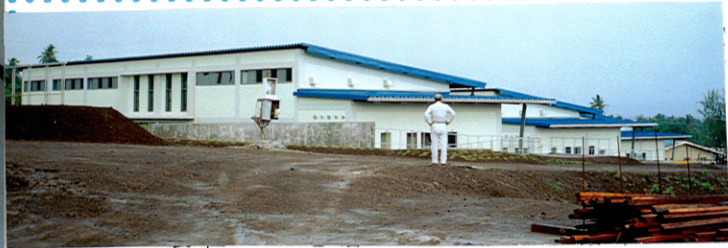
ヨツヤウレタンは十一月から一月末の工期で表題E館の外装改修を、元請の衆浩建設から受注し完工した工事でした。外装は発生亀裂を徹底的に捜し出しUカット後シーリング補修し、防水型の複層塗材Eの凸部仕上げをする仕様で完工した。外壁に連続する屋根の防水をウレタンXII仕様で防水し、立樋塗装も含んだ工事であった。施工は金児が丁寧にやって完工しました。正治記

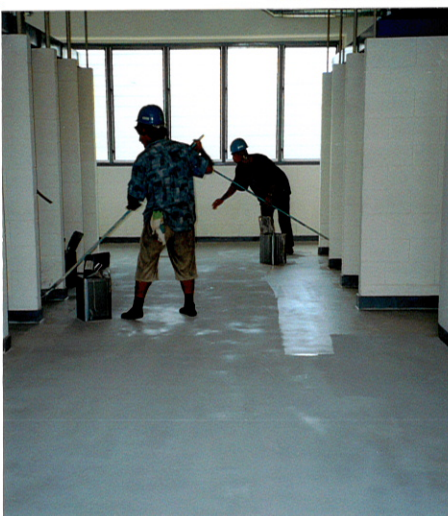
北野建設が施工しているサモア国の職業訓練校新築工事で、教室や作業場の床をエポキシによって防塵施工するため、ヨツヤウレタンから高橋勇一を指導の為派遣した。

た。正月の初出勤日に寒い空を眺めて搭乗し、シドニー乗換え、オー克蘭ド乗換えでやっとサモアのピアに到着した大変長い航路の旅だったとのこと。二千八百㎡を無事完工させて一月二十七日に帰国しました。林紀夫記

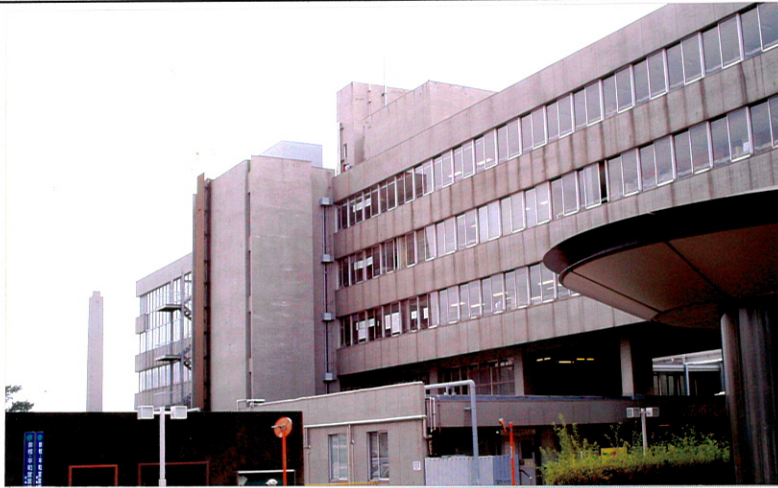
ヨツヤウレタンは昨年九月末に西東京市から表題工事を受注し、十二月下旬に完成した。当施設は十六年前に当社が施工したウレタン弾性舗装のスポーツ利用の屋上と非歩行用の屋上施設です。作業内容はフェンス柱との接続部などの不具合部を修繕した後に、在来面を目荒らし処理し、塗り重ね用の接着

剤を行ってからの、環境対応のウレタン防水であるHCエコブルーFENを用いて平場は三ミリ厚で三千二百㎡施工、立面部は二ミリ厚に六百五十㎡ウレタンを上塗りした仕様でした。工事はフェンスの基礎撤去や新設等を含む内容のもので完了。当社は熊田が代理人で完工した工事です。猪野記

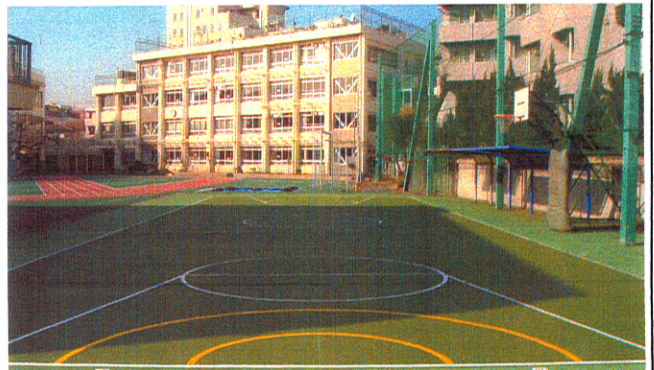
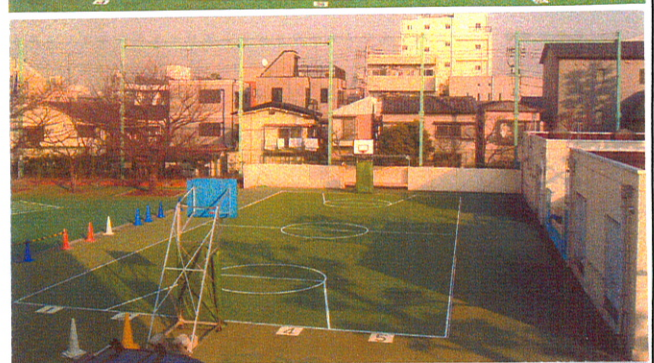
新宿区の老舗である木曾建設が受注した表題学校のプール蓋改修工事を、ヨツヤウレタンが施工を行った。当工事は在来の劣化床を全面撤去して新たにゴムチップ弾性舗装を行う内容のもので、完成後はスポーツ使用するもので、スポーツ用のコートラインも用意したものです。アルミ製で出来ているプール蓋には在来の劣化床材が強力に接着してお

り、特殊リペア機でも歯が立たず、小刻みにカッター刃で切り込んだ横からピックでこじ開ける作業を、小屋組して防音シート張りの中で作業したトンネル隧道工事みたいな作業でした。無事二月十日に完工した工事で新井が担当しました。近隣者、学校当局者には大変な協力を頂いて完工した工事でもありません。四家記

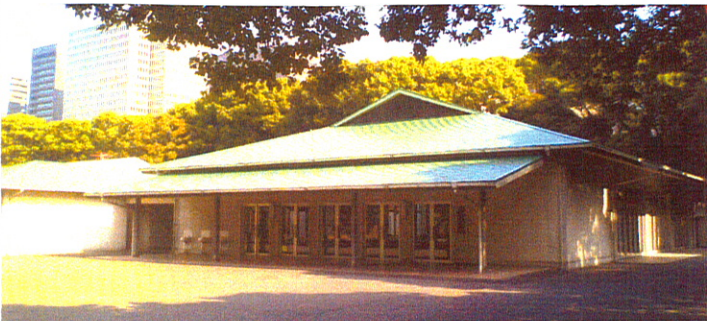
ヨツヤウレタンは宮内庁発注の表題工事を受注し、昨年十月二十日に完成した。当施設は毎日沢山の見学者が訪れる施設のため、建物外周を型枠足場で全面囲って安全対策を実施しての屋根工事であった。屋根は無機質板葺き屋根で出来ており、経年での塗装材が消失した為今回の改修に至った工事であった。屋根面千三百㎡を

ロープで体を支えて作業する等の特殊作業形態で行うもので、高圧水洗浄後にウレタン遮熱塗料仕上げを行う作業でした。事故も無く完工し安堵したとは現場代理人四家昭雄の弁でした。小林記
