# ウレタン防水環境対応での工事報告

ヨツヤウレタン株式会社

工事名称: 青梅市立第六小学校校舎屋上防水工事

構造部位: RC構造3階建陸屋根

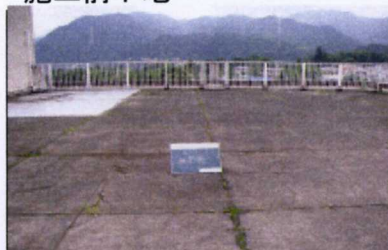
施工前下地

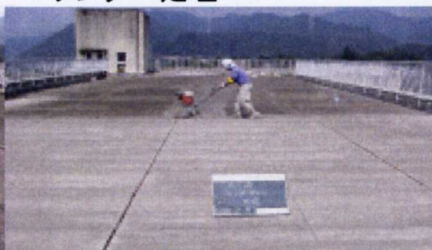
サンダー処理

**下地処理:** 1、モルタル浮き部の撤去と脆弱モルタルのハツリ撤去、新規モルタルによる復元  
2、パラペット笠木、立ち上がり部等のモルタル浮き部エポキシ注入接着補修  
3、既存モルタル面高圧水洗浄処理、サンダー処理による劣化モルタル除去処理  
4、モルタル疎面の樹脂モルタルによる平滑化処理  
5、在来伸縮目地材の撤去と呼吸目地処理化  
6、化粧目地凹みの樹脂モルタルでの平坦化仕上  
7、ドレンストレーナー周りの防水処理

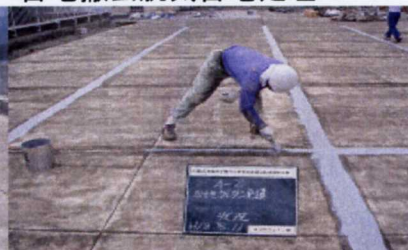
目地撤去脱気目地処理

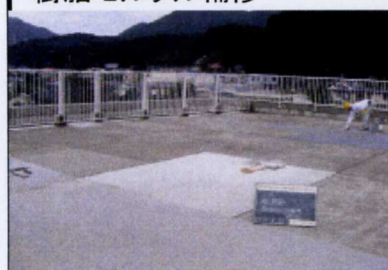
樹脂モルタル補修

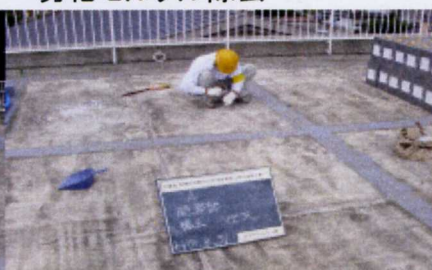
劣化モルタル除去

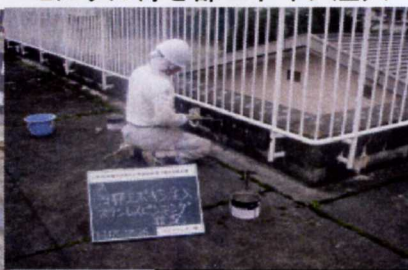
モルタル浮き部エポキシ注入

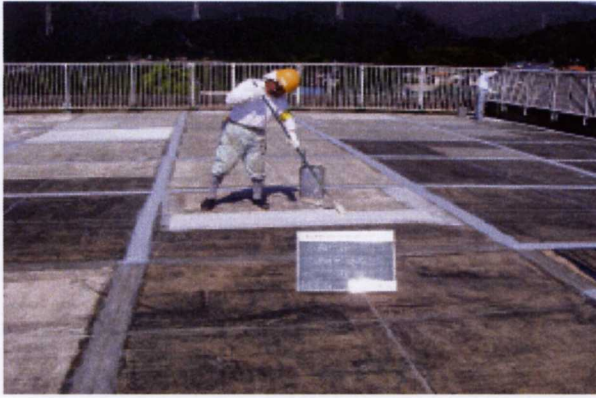
1、プライマーはHCプライマーECセメント配合液で  
200g/m<sup>2</sup> ウールローラーにて塗布する。

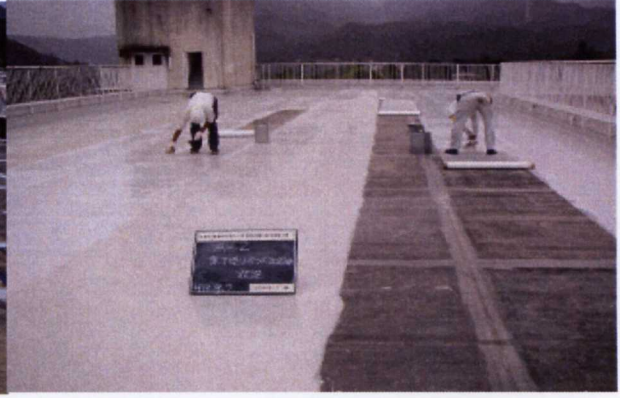
2、HCエコプルーフEN下塗り材300g/m<sup>2</sup>で補強布  
ミリオクロス、補強布の重ね巾は50mm以上確保する

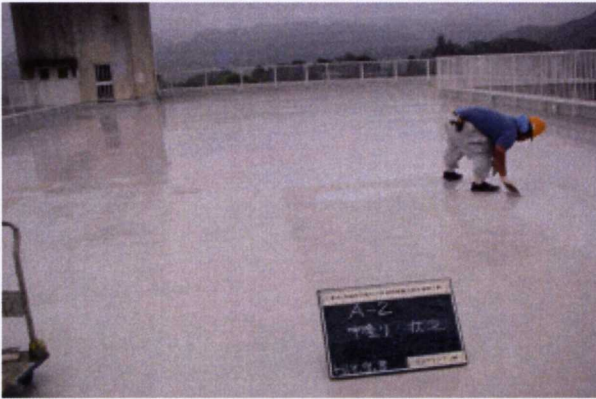
3、防水中塗り、HCエコプルーフEN2,5kg/m<sup>2</sup>塗り  
スポンジヘラ鏝で塗布する。材料混合は2度混ぜを厳守

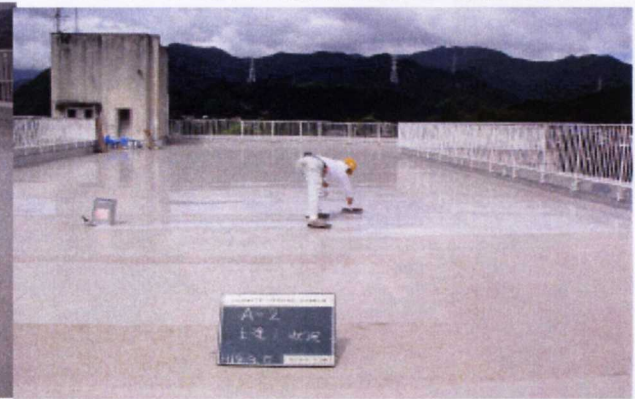
4、防水上塗り、HCエコプルーフEN2,4kg/m<sup>2</sup>塗布  
スポンジヘラで塗布する。材料混合は2度混ぜを厳守

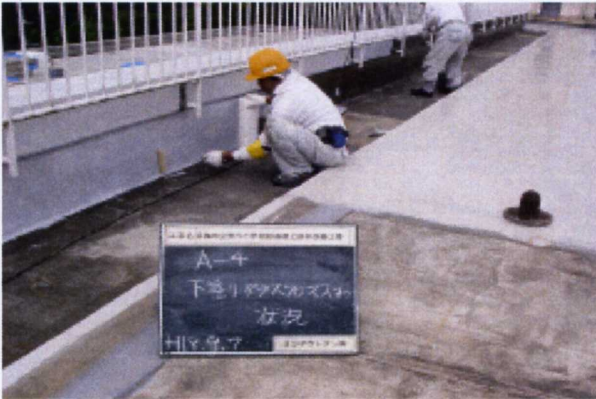
5、立面部の防水施工、HCエコプルーフENVを使用  
0,5kgの下塗りで補強布貼付け、その後で中塗りを

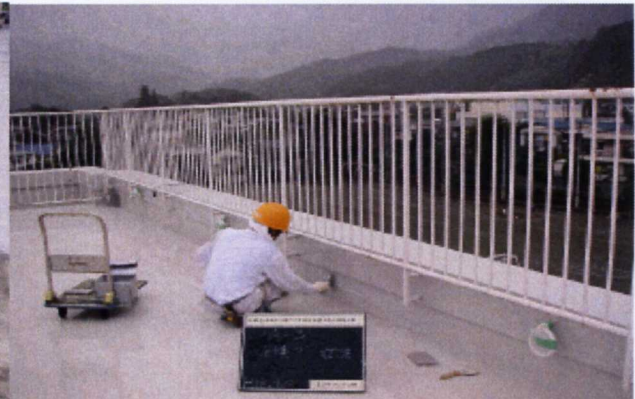
6、立面防水, HCエコプルーフENV 2,6kg/m<sup>2</sup>使用  
上塗りとして1,0kg塗布し所定の防水厚みを確保する

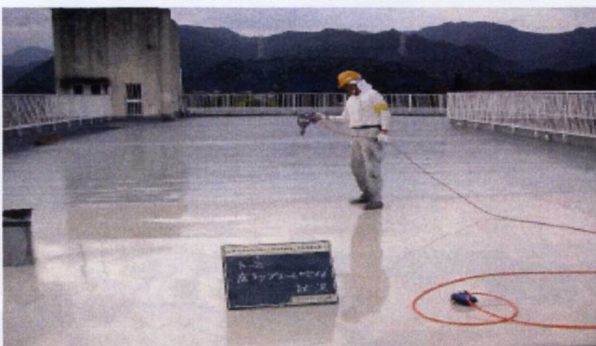
7、歩行用の防滑トップコート吹付け、HCToppWAI  
防滑用骨材を混合し低圧力で吹付け250g/m<sup>2</sup>

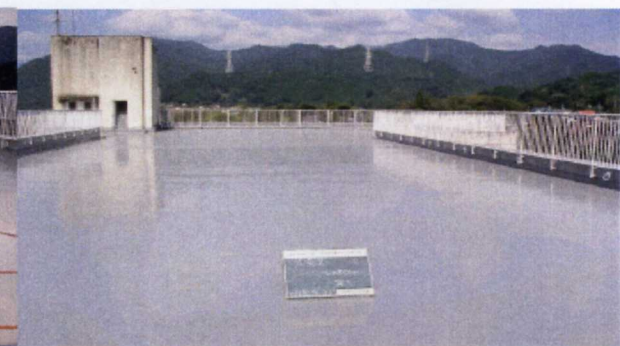
8、歩行用トップコートの吹きつけ完了で防水層が完
