ザ・ヨツヤリポート

第46号

編集・発行
ヨツヤウレタン株式会社
営業本部企画室
東京都新宿区中落合2-11-3
http://
www.yotsuya.co.jp
Tel (03) 3954-2611
Fax (03) 3954-3841

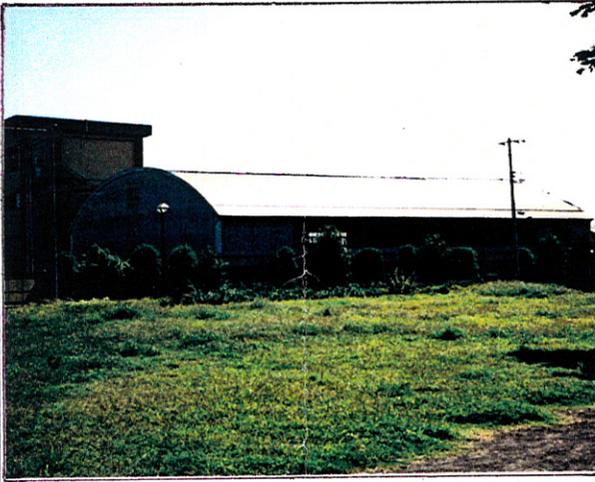
ヨツヤウレタンは五月下旬に、杉並区の地元業者(株)矢口塗装店からの委託で、区立方南小学校プール棟の屋上防水四百九十㎡をロボ

ストコートSG防水四ミリ厚で完工しました。屋上はノンスリップの軽歩行用仕様でした。六月中旬に無事完成しプール開きに間に合せて引き渡し出来ました。当社施工は千葉正一郎が担当しました。 四家記

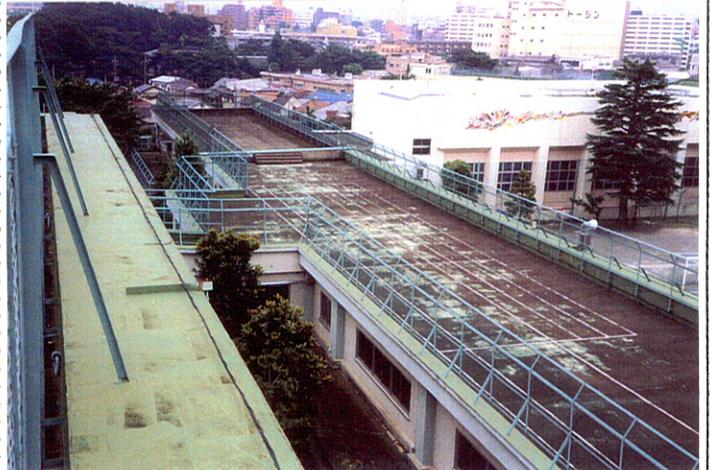
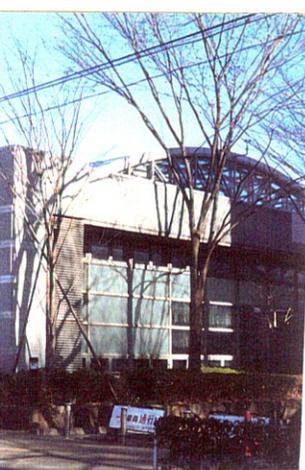
武蔵野市総合体育館屋上防水も施工中

ヨツヤウレタンでは十月初旬に、表題工事を受注した。当工事は屋上モルタル部にはウレタン防水を行うものであり、更には天窓の明かり採りに使っているガラス製天窓をプラスチック製の一部取り替える、さらにエキスパンション工事、金属部の塗装仕上げも含むものです。年末から新年にかけては屋上の防水下地拵え作業として伸縮目地の掘り起こし、目地部バックカー挿入後にウレタン充填処理を
